# گزارش سیل گلستان

۱۳۹۷-۱۲-۲۸

**دکتر علی بیت اللهی**

عضو هیات علمی مرکز تحقیقات راه، مسکن و شهرسازی

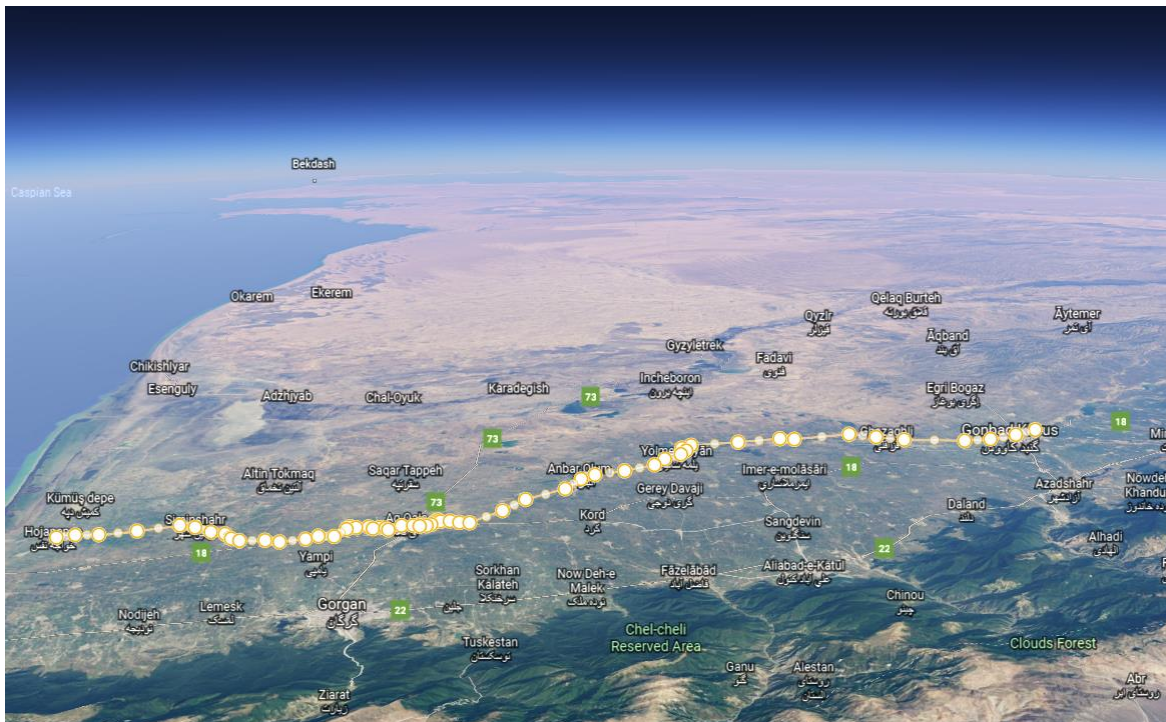
شکل ۸- مسیر حدود ۲۰۰ کیلومتری حرکت سیلاب از شرق گنبد تا غرب آق قلا

در شکل ۸ مسیر حرکت از شرق به غرب رواناب و سیلابی که از سوی جنوبی نیز توسط آبراهه‌های متعدد جنوبی - شمالی تغذیه می‌شدند، نشان داده شده است. در شکل ۹ مقطع ارتفاعی همین مسیر با استفاده از محیط google earth بصورت تقریبی (بطور کامل و دقیق از ماندر رودخانه تبعیت نشده است)، نشان داده شده است. در مقاطع شرقی - غربی ارتفاعات جنوبی گرگان؛ آق قلا، گنبد و اغلب شهرهای استان گلستان که در پای ارتفاعات البرز واقع شده‌اند، آبراهه‌های شمالی جنوبی نیز حوضه‌های آبریز واقع در ارتفاعات را به مسیر آبراهه اصلی گرگان، هدایت می‌کنند که تجمع بیشتر آب و وقوع سیلاب‌های متعدد ناشی از چنین فرم ناهمواری سطح زمین است.

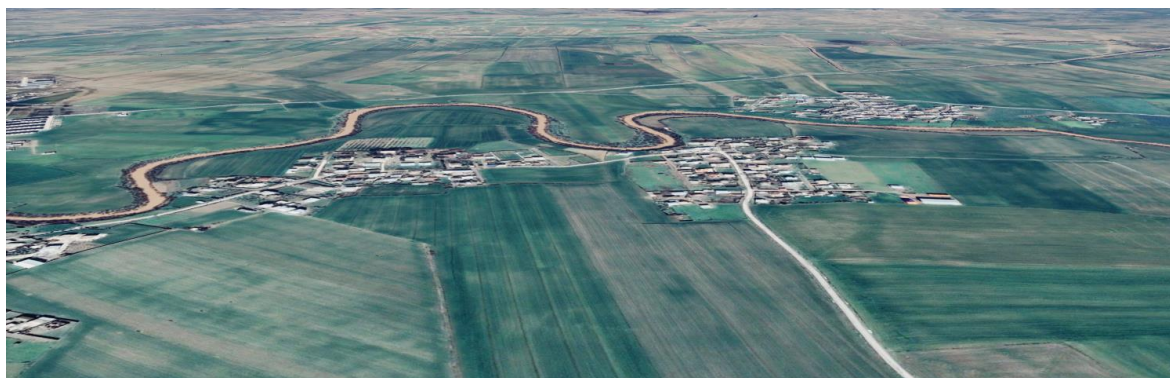
شکل ۱۵- مورفولوژی تپیک مسیل گنبد - آق قلا در بخش شرقی آق قلا

همگرائی جهت شیب زمین از جنوب به شمال و از شرق به غرب موجب تجمع آب در نوار شرق به غرب و در امتداد مسیر بین شهرهای گنبد و آق قلا گردید. شیب از جنوب به شمال در امتداد جنوب گرگان - گرگان - آق قلا تجمع آبی فراونی را در گستره هموار آق قلا موجب گردید که باعث آب گرفتگی بخش وسیعی از این شهر ۳۵،۱۰۰

نفری گردید. همچنین شیب ملایم و زمین هموار در محدوده بین گنبد تا غرب آق قلا امکان پخش شدگی آب سیلاب را فراهم آورد و باعث شد آب گرفتگی گسترده ای در مراکز جمعیتی و مسیرهای جاده ای و راه آهن رخ دهد که کم سابقه بوده است. نمونه ای از فرم سطح زمین در شکل ۱۵ نشان داده شده است. قابل مشاهده است که زمین هموار و صاف بوده که در چنین مسیرهایی ورود دبی بالای آب پخش شدگی وسیع و آب گرفتگی خسارت باری را بر شهر و مراکز جمعیتی در صورت فقدان سامانه های سازه ای محافظت کننده تحمیل خواهد نمود.

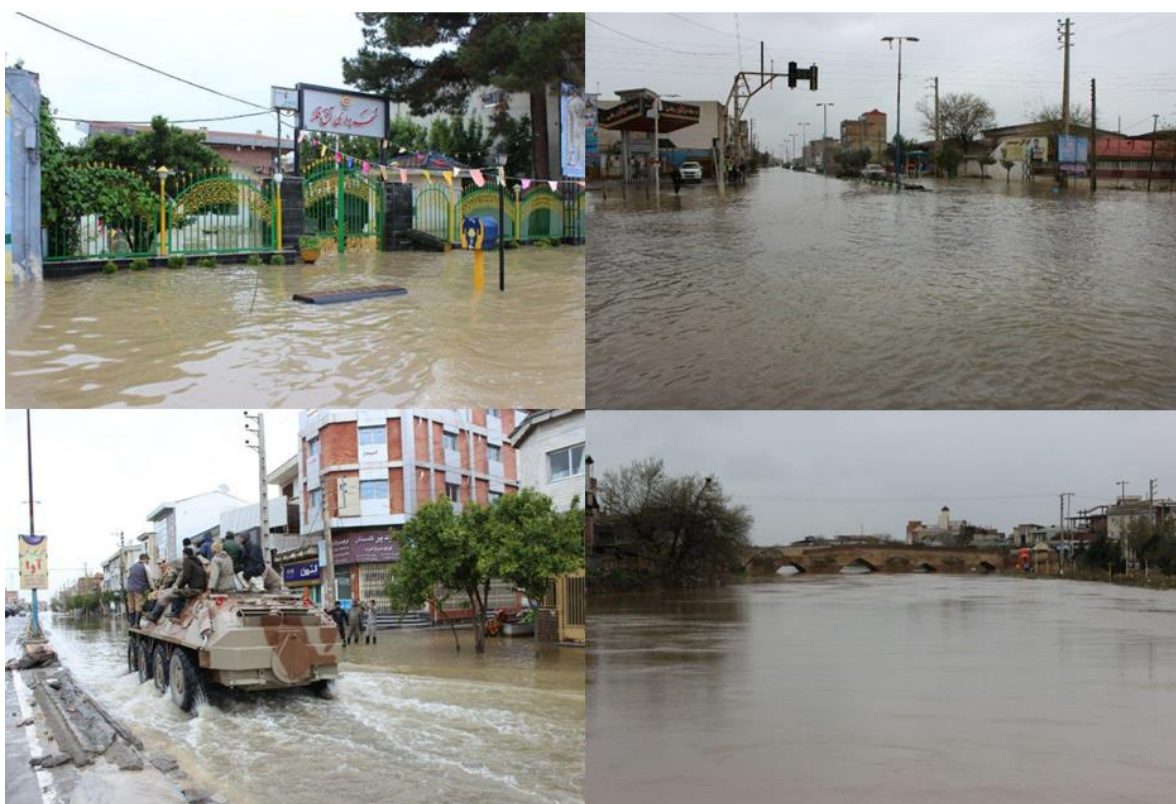
شکل ۲۰- عکس هایی از آبگرفتگی آق قلا

در شکل ۲۰ عکس هایی از آب گرفتگی شهر آق قلا که متعلق به روزهای بعد از سیلاب است نشان داده شده است. در این شکل ها می توان به حدود ارتفاع آب نیز پی برد. البته در روزهای پیشین ارتفاع آب بیشتر بوده است.

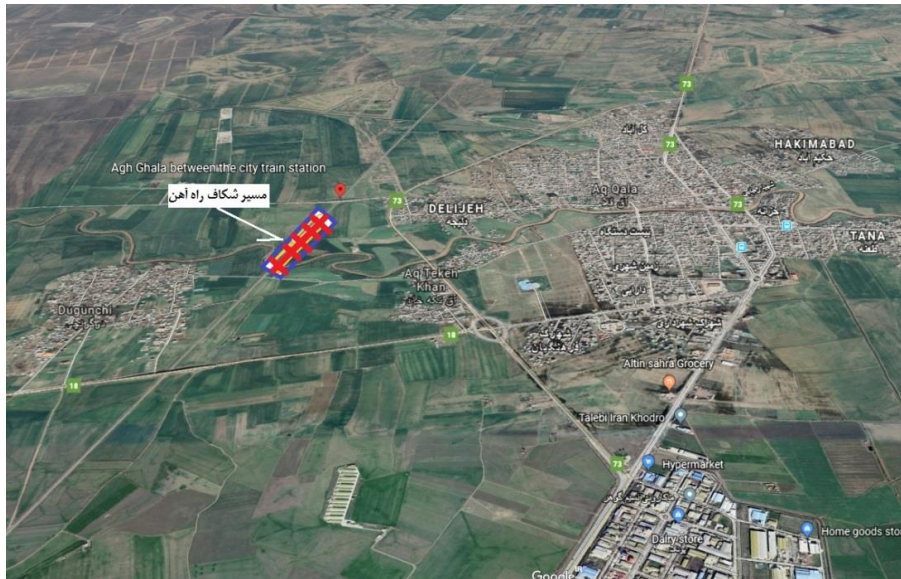
شکل ۲۱- مسیر شکاف های ایجاد شده در زیر ریل با هدف تسریع در گذر آب

بر اساس استعلام از کارشناسان محلی بعد از ایجاد برش ۱،۵ متر ارتفاع آب پائین آمده است (تا زمان تدوین این گزارش). در برش های جاده ای نیز بجز یک مورد بقیه نقش مثبتی در تخلیه آب سیلاب داشتند. در یک نقطه که بعد از برش جاده پل فلزی نصب گردیده سرعت و حجم گذر و انتقال آب قابل مشاهده است (شکل ۲۵). در یک برآورد اولیه، اگر مساحت آبگرفتگی را ۲۷ کیلومتر مربع و ارتفاع کاهش آب را بعد از عملیات برش جاده و ریل، ۱،۵ متر در نظر بگیریم حجم آب تخلیه شده حدود ۴۰ میلیون متر مکعب بدست می آید. این حجم آب، همراه با سیلاب

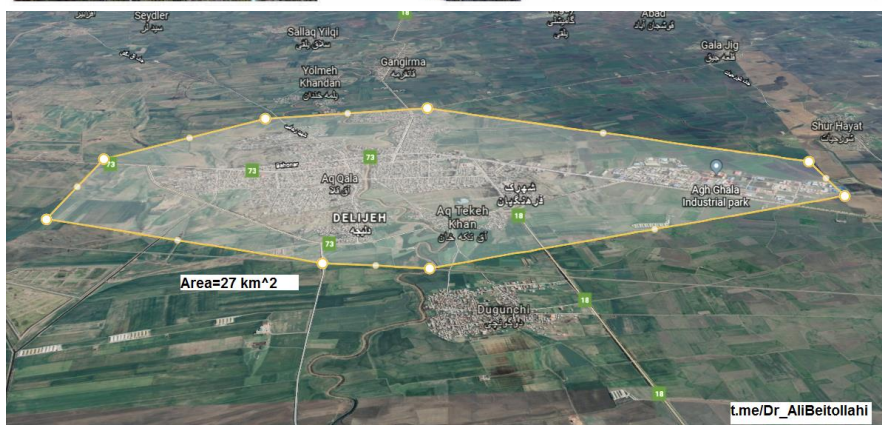
شکل ۲۲- محدوده های آبگرفتگی در اطراف آق قالا

و آب عبوری از رودخانه گرگانرود در ادامه بعد از گذر از خط راه آهن، بسمت منطقه گمیشان، سیمین شهر و روستای خواجه نفس روان شد که خطر آبگرفتگی را برای مراکز جمعیتی منطقه گمیشان را گوشزد می کند.

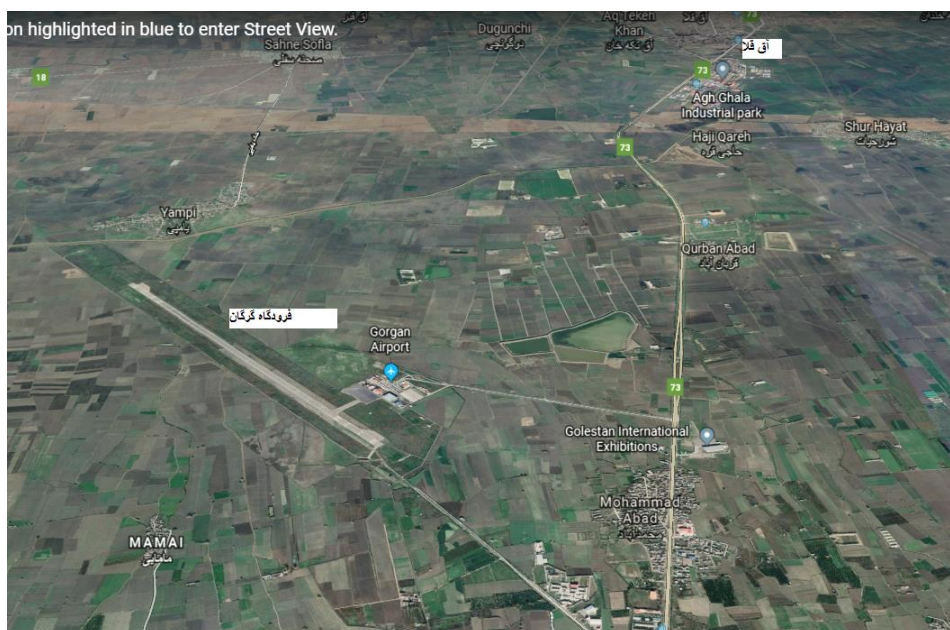
شکل ۲۷- موقعیت فرودگاه گرگان در جنوب آق‌قلا

در **بخش حمل و نقل**، فرودگاه گرگان (شکل ۲۷) که در انتهای باند با آب‌گرفتگی (شکل ۲۸) مواجه شده بود سامانه DVOR/DME (فاصله دقیق هواپیما تا ایستگاه زمینی را در اختیار خلبان قرار می‌دهد) و چراغ‌های تقرب پرواز دچار آسیب شدند.
